氷見市新保地内における地すべり災害の特徴と対策

富山県高岡農林振興センター 高木武一， 湯浅慎吾
株式会社アーキジオ 竹内勝信， 岩木雅史

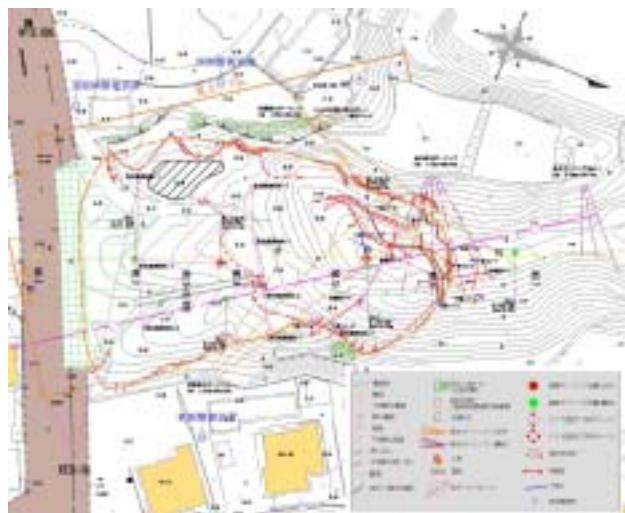
図1-地表踏査結果平面図

本地すべりは、**図1**に示すように、幅45m×長さ75m、面積約2500m²と比較的小規模で、頭部が細尾根の頂上付近、末端部が県道付近にある。また、縦断的には、**図2**に示すように、砂岩とシルト岩からなる新第三紀音川累層、葛葉互層のシルト岩上面をすべり面とし、地すべり土塊が厚さ4~7mの薄いイス型の岩盤すべりである。

発見時には、頭部の細尾根上に幅20~30cm程度の開口亀裂が数本入り、末端部の県道付近では法面やフトンカゴが30~60cmほど県道側に押し出されるなど、地すべりの兆候が見られた。このため、発見の翌日には 県道の通行規制が行われ、周辺民家への避難勧告が出された。また、県の道路部局による応急対策工として、県道の山側車線にL型擁壁を設置して、背面に押え盛土を施工した。その結果、末端部の滑動は停止した。

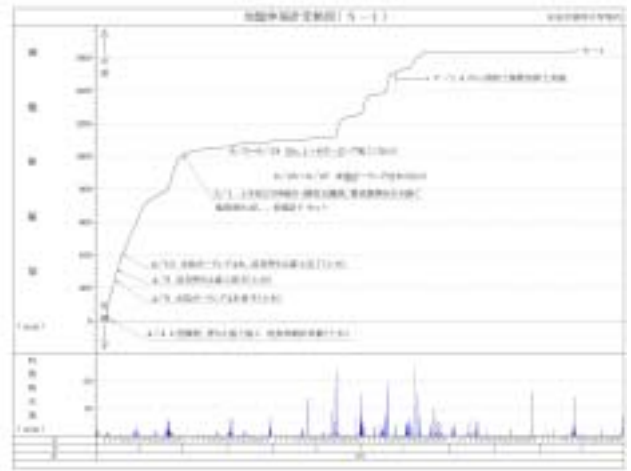
図3-頭部の地盤伸縮計変動図

しかし、頭部の伸縮計は、**図3**に示すように、押え盛土後も、警報値としている4mm/hを超え、50mm/日以上動きが継続した。そこで、追加の押え盛土や排水ボーリングを実施した結果、4月中旬には

10mm/日程度へと収束し始めたが、4月末の降雨により再び50mm/日を超える動きとなった。

地すべりブロック内の一部が保安林に指定されており、既設水路工が確認されたことから、4月15日に林野庁の災害関連緊急治山事業の採択を受け、以降は当センターで対応した。5月に入ると雨が少ないこともあり、1mm/日程度へと減少したが、完全に停止するまでには至らず、避難勧告が解除できない状況が続いた。このため、梅雨時に備えて、さらに追加の排水ボーリングを実施したが、6月下旬～7月中旬の強い雨に伴って何度も警報値を超える動きが発生し、警戒態勢が続いた。

こうしたことから、地すべり滑動を停止するため、7月中旬に追加の応急対策として頭部排土を行った。排土に当たっては、地形・地質から、尾根の頂上付近ですべり面が無くなり、後背斜面が不安定化する可能性が低いことを確認した。頭部排土を開始しても降雨に伴って滑動が継続していたが、約3m排土した時点で滑動が完全に停止した。これ以降は、雨が降っても滑動が活発化することは無く、非難勧告を解除することができた。
