まつるべ 祭時大橋の落橋原因となった岩盤地すべりの発生機構

野崎保 (株アーキジオ)・永田秀尚 (有風水土)・竹下秀敏 (アイドルエンジニアリング(株))

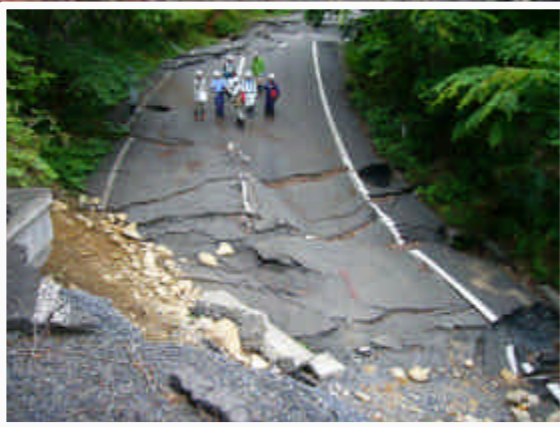
写真-1 道路の陥没と前方傾動

祭時大橋右岸は磐井川本流と鬼越沢との合流点付近に位置し、三方を崖に囲まれ東方に突き出した半島状の段丘である。この半島部が橋の方向に移動し、落橋の原因となった。しかし、基盤岩は極めて新鮮であり、新第三系中新統下崙江層の凝灰質シルト岩～砂岩から構成されている(図-1)。地層は10°程度で緩く北方に傾斜しており、鬼越沢の左岸および磐井川に面した上流側斜面では層面断層を確認した。後者は今回の地震による移動体の外にあるが、粘土を挟み上盤側に若干の緩みが認められる(写真-6,7)。鬼越沢上流側溪床部にはほぼEW方向を軸とする基盤岩の跳ね上がり(写真-2)や押し出し(写真-3)が見られ、橋の下流側では岩盤の外によるシア・トップリング(写真-4)や溪床堆積物の隆起(写真-5)が生じている。背後には大きな陥没が生じ(写真-1)、移動体内には多くの亀裂が生じている。図-2は地質および亀裂や木根の伸張方向等から推定される移動方向を示す。

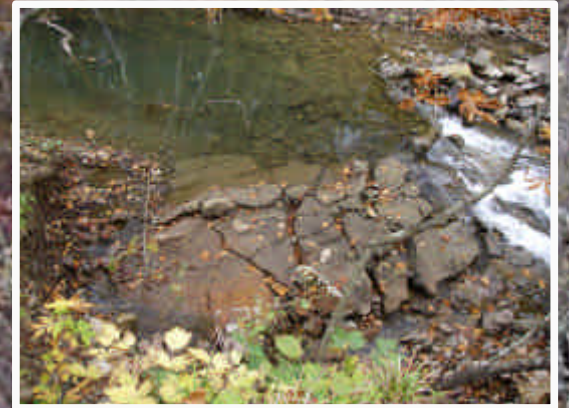
写真-2 溪床岩盤の跳ね上がり

地すべりの移動方向は概ね橋の伸張方向であるが、図-2のように末端部で放射状に拡散する形となる。今回の地すべりでは少なくとも2枚以上のすべり面が生じていることは確実である。岩手県等の資料では橋梁部は岩盤が川側に水平移動し、溪床砂礫を上方に押し上げたものと推定されている(図-4参照)。しかし、上流側溪床部では座屈による岩盤の跳ね上がりが見られた。したがって、図-3の模式的断面図に示すように、基本的には既往の層面断層やシーティング等の潜在的すべり面上をほぼ水平移動し、溪床岩盤が座屈したものと考えられる。このような状況からこれは一種のロック(ラテラル)スプレッドであると考えられる。

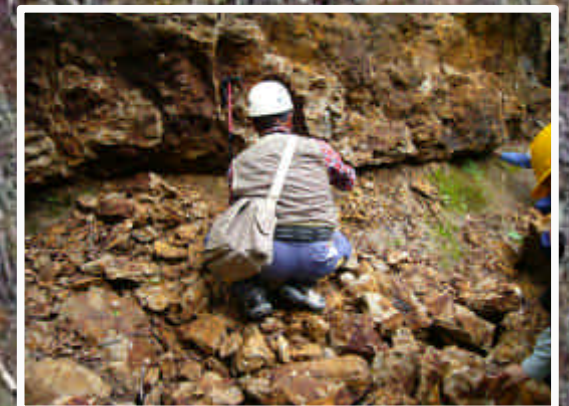
写真-3 浅層すべり面と押し出し

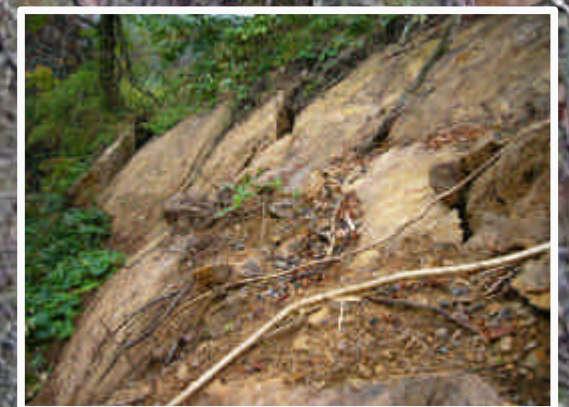
写真-4 シア・トップリング

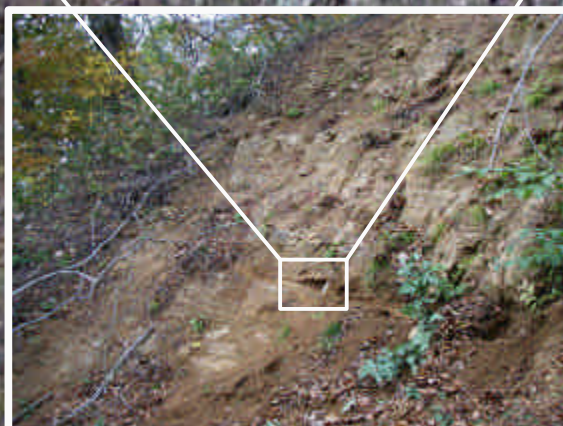
写真-7 層面断層と重力性の変位を示唆する亀裂群

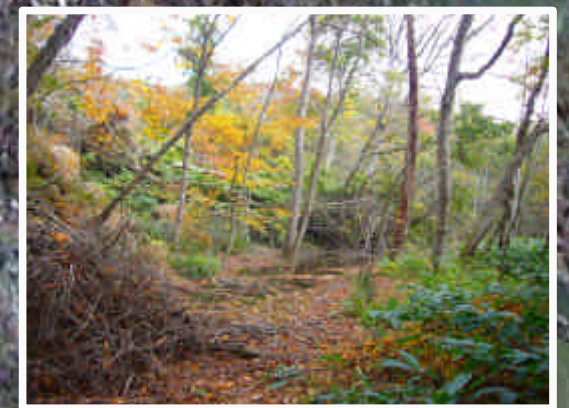
写真-5 側方への押し出しによる溪床堆積物の変形?

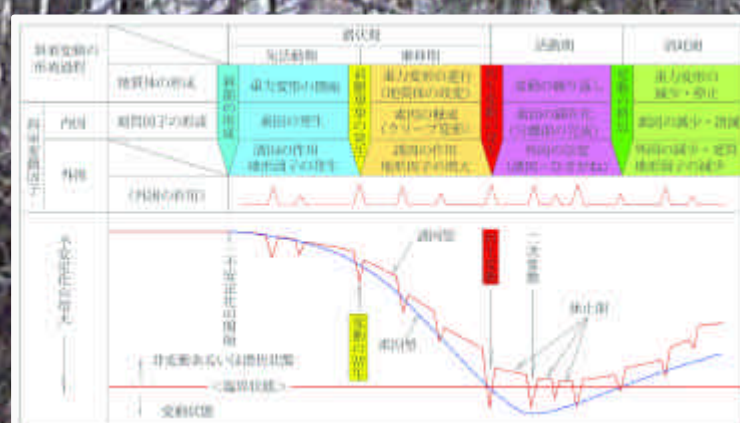
図-5 斜面変動のプロセス(野崎原図)

今回の地震による移動体の外にある露頭で粘土を挟む層面断層と対応する緩み岩盤(写真-6)が確認された。また、佐々木等(2009)は岩手県等の調査結果ですべり面とされる位置より深部においても古い変形による弱層の可能性を指摘している。このような状況から、今回の岩盤地すべりは初生地すべりであるが、それ以前にすでに前駆現象が生じており、地すべりの潜伏期あるいは漸移期にあったものと考えられる(図-5参照)。
